→ Remise en eau d'un ancien lit du Dadon et restauration de l'habitat aquatique

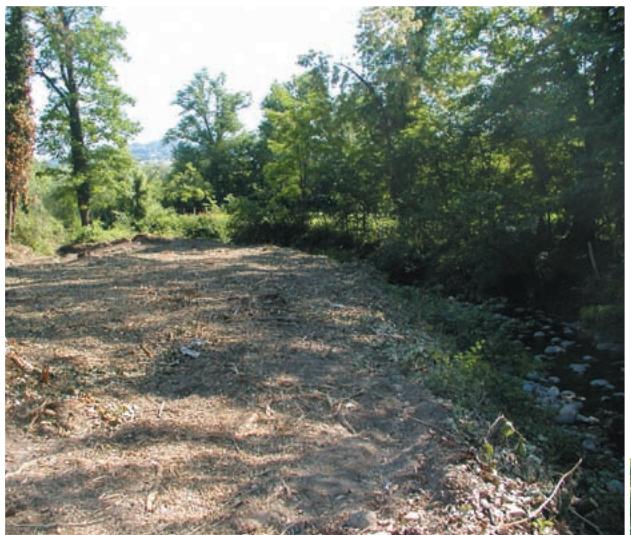
À gauche, l'ancien lit recalibré, en juin 2004.
Ci-dessous, retour dans le lit d'origine méandrique.

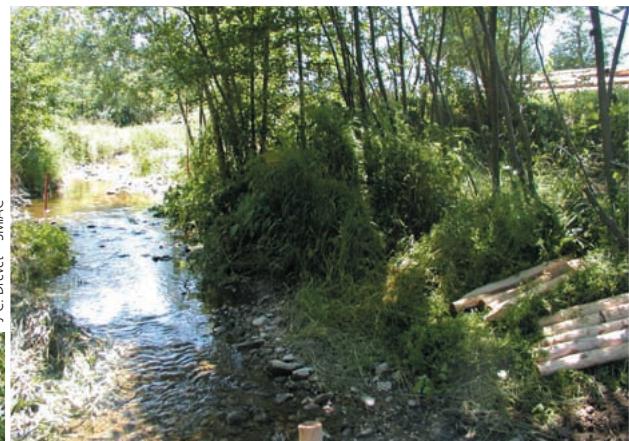
Ci-dessous, l'ancien lit rectiligne, en juin 2004.

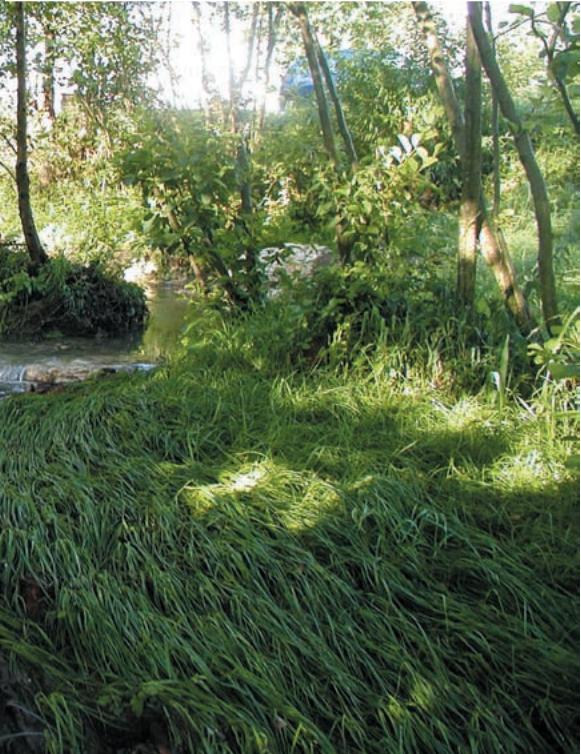
En bas, le nouveau lit méandriforme permettant la dissipation des crues. La ripisylve en place a été maintenue.
