Variazioni morfologiche storiche del torrente Aurino ed effetti ecologici dei recenti interventi di riqualificazione: risultati preliminari

Daniela Campana¹, Renate Alber², Francesco Comiti¹, Caterina Ghiraldo³, Francesco Giammarchi¹, Peter Hecher³, Thomas Kiebacher², Birgit Loesch², Martin Moser³, Giustino Tonon¹

¹Facoltà di Scienze e Tecnologie, Libera Università di Bolzano

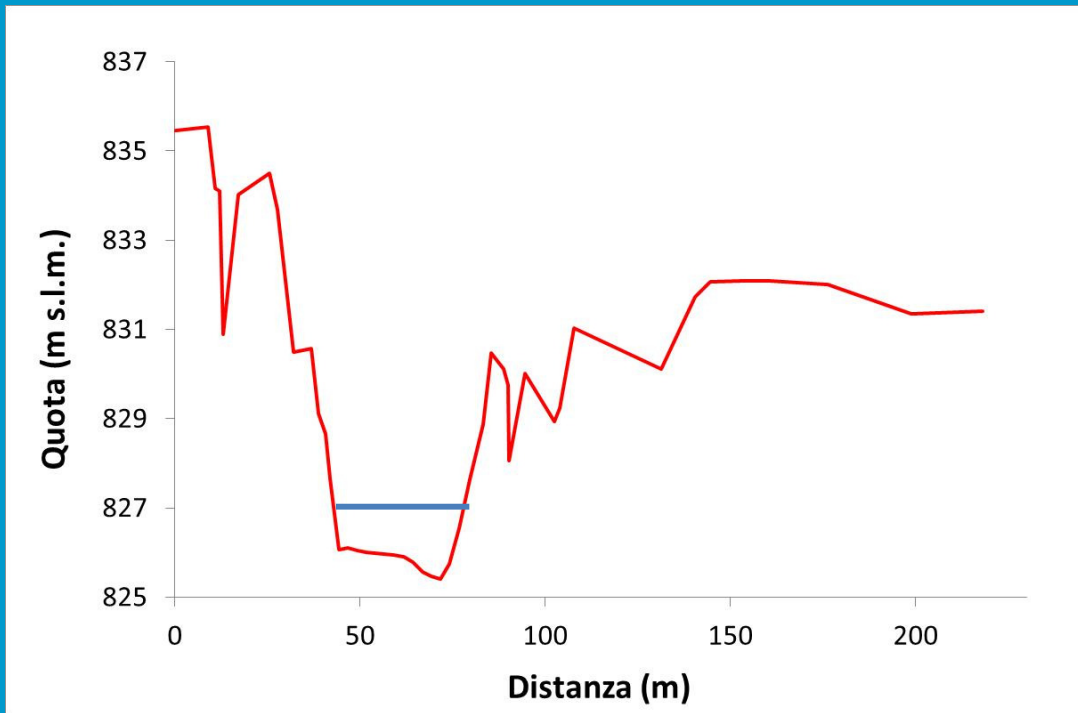
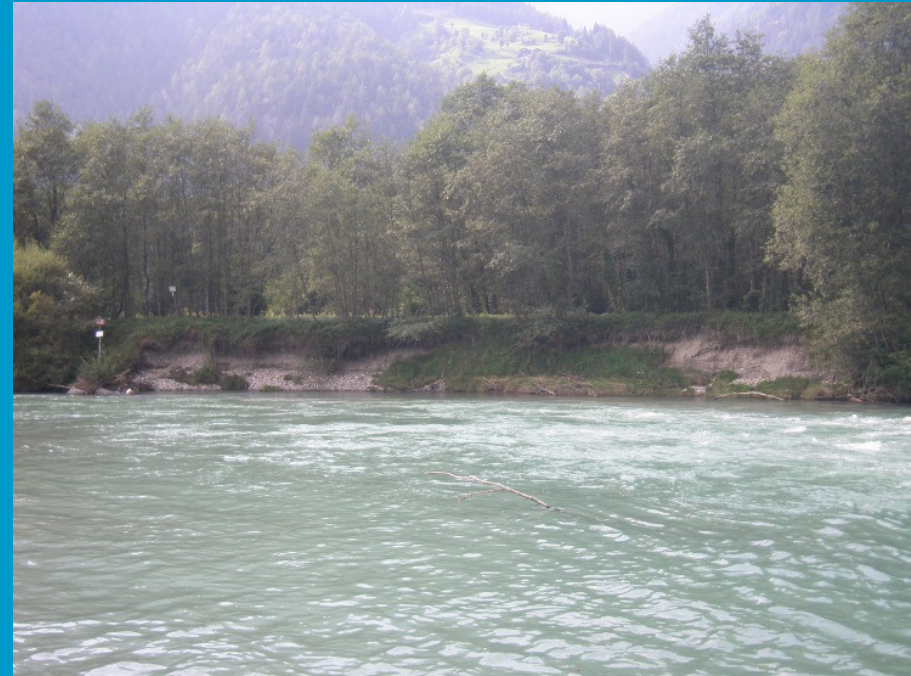
- Incisione (2-4 m) dovuta primariamente ad estrazione di sedimenti
- Discontinuità tra alveo e pianura alluvionale, inondata ora con piene di frequenza > 30-50 anni
- Abbassamento falda freatica. Possibile limitazione alla crescita della foresta ripariale (biotopi residui in Provincia di BZ)

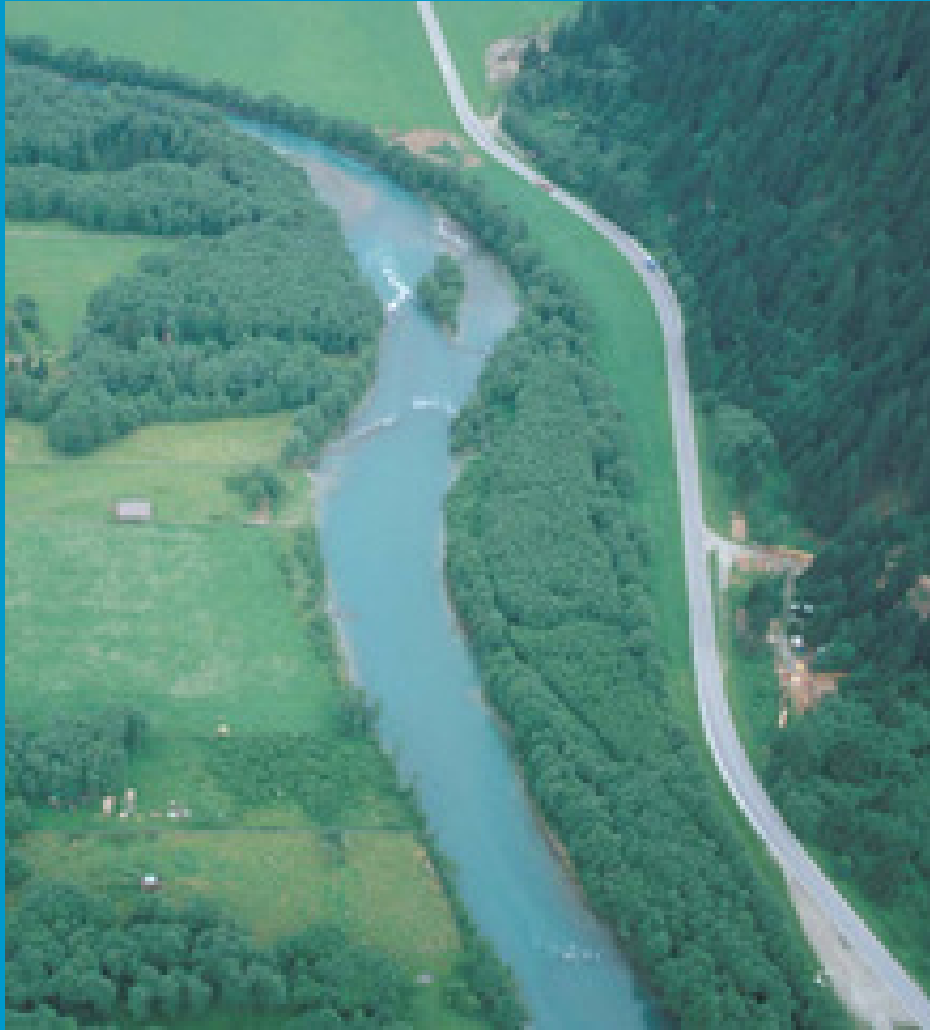
2003 (prima dei lavori)

Area di studio - Tratto Molini di Tures

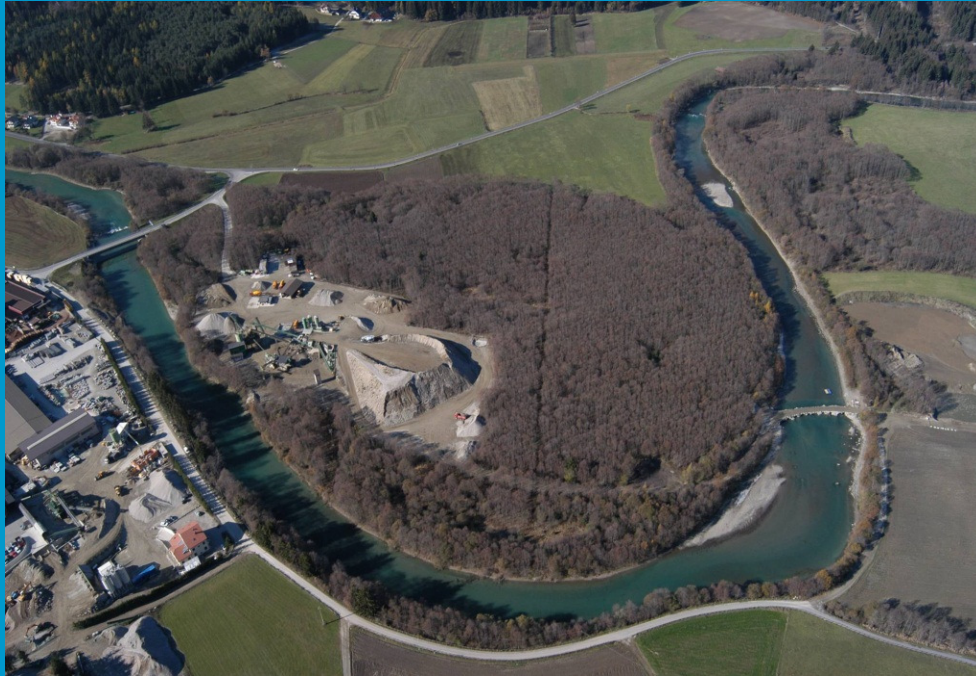
Area di studio - Tratto Gais

2004 (prima dei lavori)

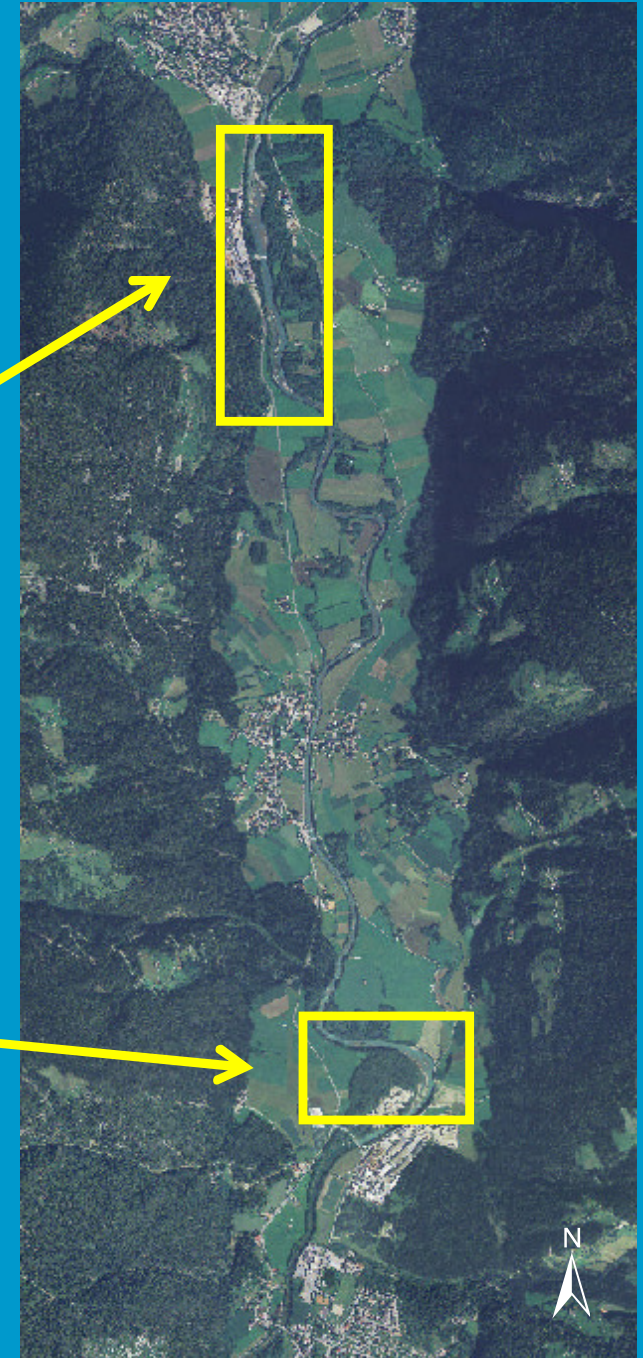
- Delimitazione con software ArcGIS 10 del corridoio fluviale tramite analisi del raster “hillshade” derivato dal DTM LiDAR

- Georeferenziazione ed interpretazione di foto aeree (1945, 1954, 1973, 1983, 1989, 2000, 2006, 2008, 2011)

- Categorie digitalizzate: **Gais** alveo, isole con vegetazione arborea, isole con vegetazione arbustiva, barre, vegetazione arboreo-arbustiva presente nella piana alluvionale

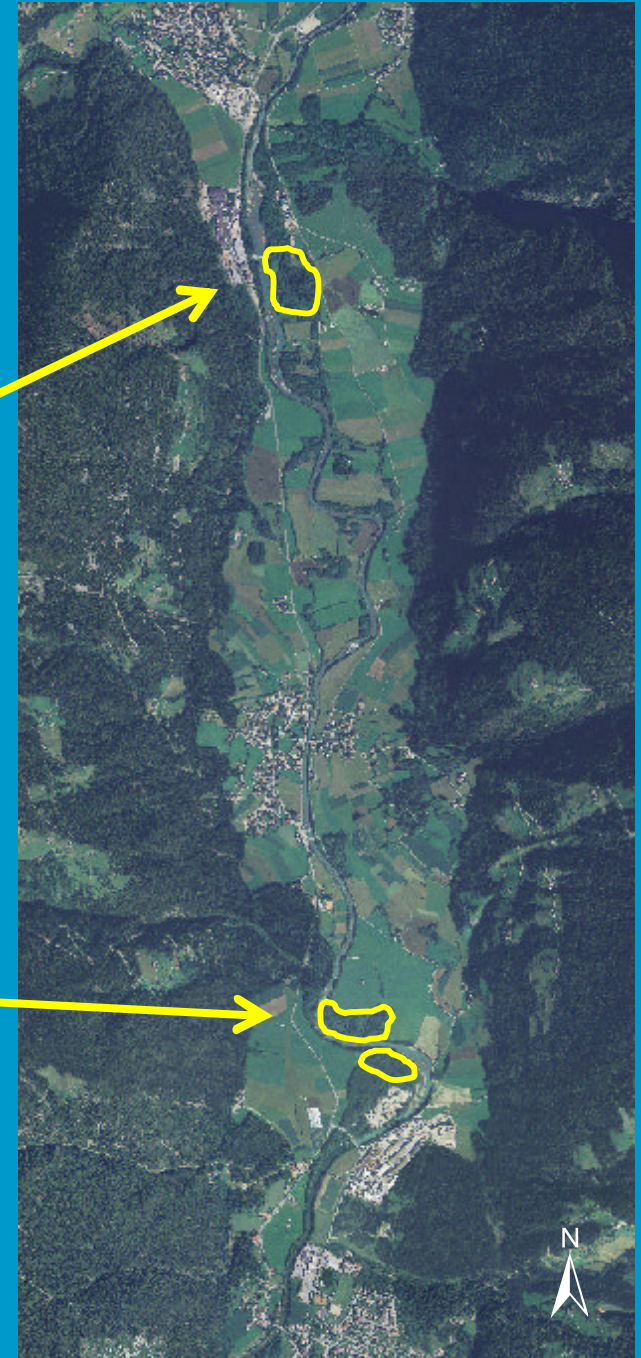
- Misurazione dello spessore degli anelli di crescita con una risoluzione di 1/100 mm e determinazione dell'età delle piante tramite conteggio degli anelli
- 37 ontani bianchi
- 6 frassini maggiori
- 2 abeti rossi
- Cross-datazione dei dati, al fine di eliminare errori dovuti alla presenza di falsi anelli o anelli mancanti
- Campionamento tramite succhiello di Pressler e successivo utilizzo del trend di maggiore crescita relativo alla fase giovanile dell'albero

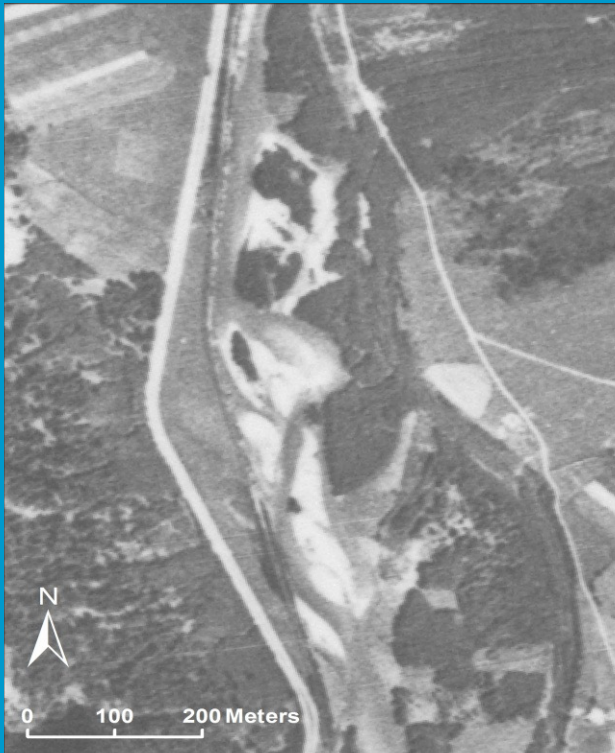
Risultati: variazioni morfologiche

- Negli anni '50 il tratto di Molini di Tures presentava una configurazione morfologica dell'alveo di tipo transizionale con abbondante presenza di barre e qualche isola
 - L'incisione dell'alveo a partire dagli anni '50 risulta compresa tra 1,5 e 2,5 m
-
- Tali variazioni sono dovute per la maggior parte all'estrazione di inerti in alveo ed alla costruzione degli impianti idroelettrici (due dighe) in un affluente a monte del tratto di Molini di Tures
