→ Effacement du seuil de Cussy sur le ruisseau de la Maria

Catégorie	Restauration
Type d'opération	Effacement total ou partiel d'obstacles transversaux
Type de milieu concerné	Cours d'eau de tête de bassin
Enjeux (eau, biodiversité, climat)	Continuité écologique
Début des travaux	Octobre 2004
Fin des travaux	Octobre 2004
Linéaire concerné par les travaux	Ponctuel

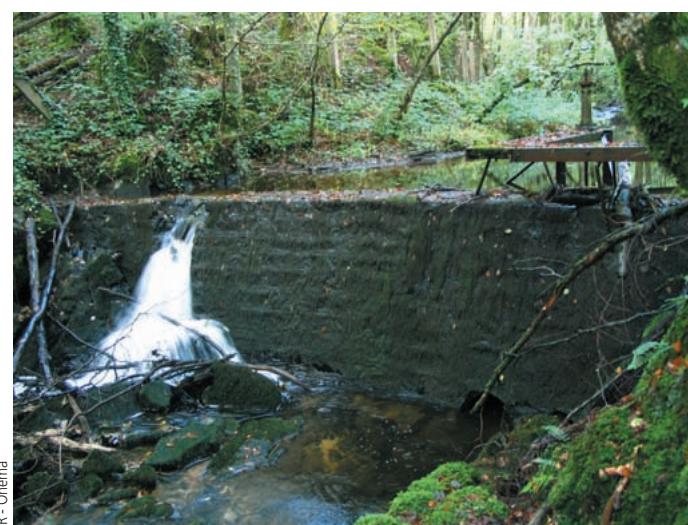
Le bassin versant de la Maria présente très peu de perturbations anthropiques. Seule la présence d'un seuil, un kilomètre avant sa confluence avec la Dragne, dégrade le milieu. Ce seuil de 2 m de haut et de 8 m de large, est construit en 1932 pour alimenter en eau potable la commune de Moulins-Engilbert. Depuis la mise en place du seuil de la Rangère en 1951, le seuil de Cussy n'a plus aucun usage.

Le seuil de Cussy.

Ce seuil a un impact fort sur le milieu car il constitue un obstacle infranchissable pour la montaison des truites, et difficilement franchissable pour la dévalaison des juvéniles. De plus, il empêche l'alimentation des zones aval en sable, gravier et blocs qui sont retenus en amont de l'obstacle.

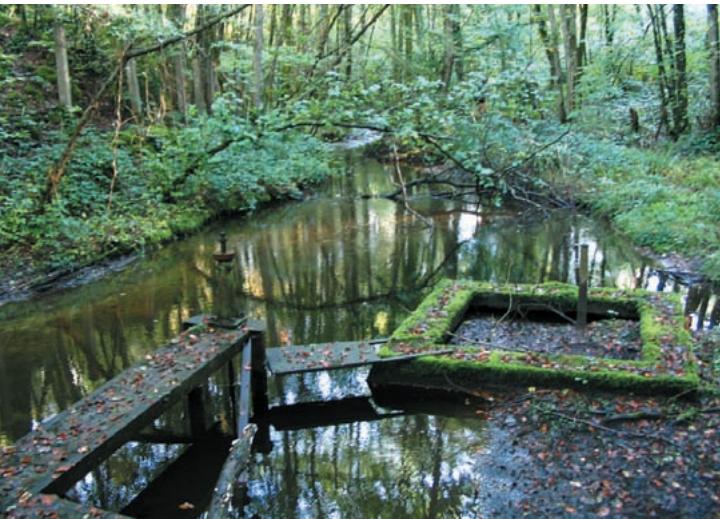
La retenue du seuil de Cussy.

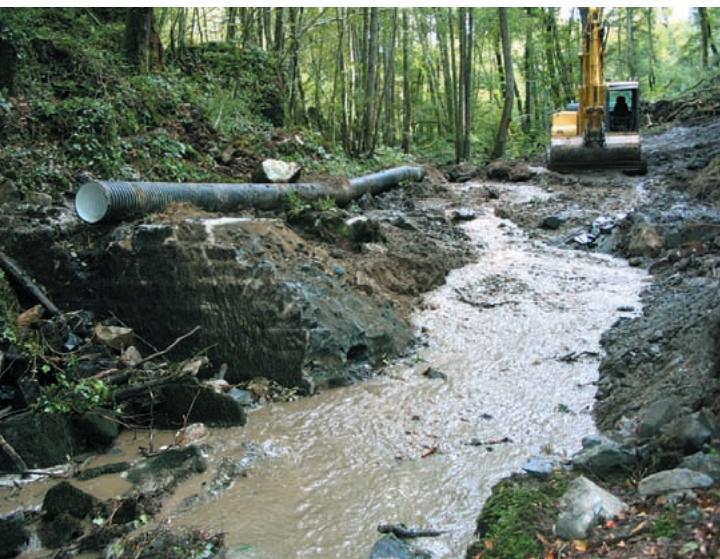
Le ruisseau de la Maria en octobre 2004, à la fin des travaux de restauration.

Pendant la période de travaux, le cours d'eau est dévié dans un tuyau. Un filtre en paille est placé à l'aval de l'ouvrage pour piéger les sédiments fins. Les travaux commencent par l'extraction des sédiments en amont de l'ouvrage. Les matériaux sont régaliés sur les côtés, les éléments grossiers étant laissés en bordure du cours d'eau pour être progressivement récupérés par ce dernier. Le seuil est ensuite détruit et les berges stabilisées par les blocs de la digue du seuil, mais aussi par des blocs pris dans les environs immédiats.

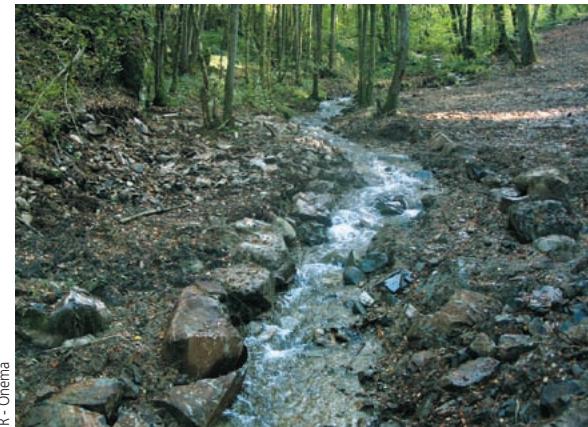
DR - Onema
*Le ruisseau de la Maria en 2004, quelques mètres en amont du seuil arasé.
Stabilisation des berges par les blocs de la digue du seuil.*

naturellement le milieu et stabilise les berges. Celles-ci, renforcées par les blocs, ne subissent pas d'érosion latérale. Plus en amont, le lit présente une succession de micro-seuils dégagés par l'érosion régressive ; ils ne font pas obstacle au franchissement piscicole et participent à la diversité des habitats.
